# Veteriner Ultrasonografide artefaktlar

## Artefakte in der Veterinär Sonographie

Veteriner Cerrahi Dergisi (1998), 4 (1-2), 69-73

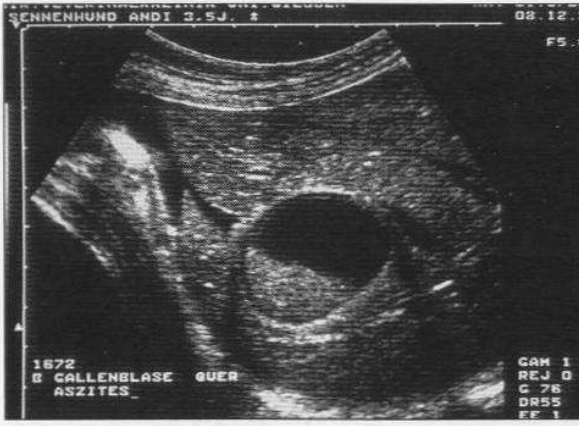
**Şekil 1.** Köpekte normal karaciğer, safra kesesi ve safra sedimenti. Safra kesesinin lateralinde distale doğru "lateral shadowing" denen yan gölgelenme görülmektedir.  
**Abbildung 1.** Normale Leber und Gallenblase mit Schlick beim Hund. Seitlich der Gallenblase laterale Schallauslöschung ersichtlich.

Bu artefakta içi sıvı dolu (idrar kesesi, safra kesesi, kistler vb.) yapıların yan taraflarında rastlanmaktadır. Burada o organın üst ve alt kısımlarında organın çeperi hiperkoik bir çizgi şeklinde görülmektedir, ancak yan taraflarda çeperin görülmediği dikkati çekmektedir. Aynı zamanda yan taraflarda aşağıya doğru uzayan bir gölgelenme görülmektedir (5) (Şekil 1). Konkremente bağlı gölgelenmeden farklı olarak burada gölge direkt parlak

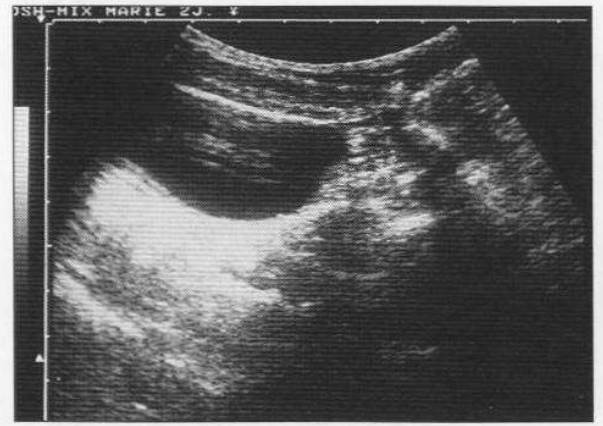
**Şekil 3.** İdrar kesesinde tekrarlama artefaktı (Reverberasyon). Kesenin distalinde ise distal eko artışı görülmektedir.  
**Abbildung 3.** Wiederholungsechos (Reverberation) in der Harnblase. In den unteren Teilen sieht man eine distale Schallverstärkung.

Reverberasyonda gerçek hiperekoik bir sınır yüzeyi derinlere doğru düzenli aralıklarla tekrarlanmaktadır, ancak her defasında reflekslerin yoğunluğu azalmaktadır (2). Örneğin idrar kesesinde yumuşak doku (kese cidarı) ile kese içeriği (idrar) sınırında ultrason dalgaları normal yansıma yolu dışında da aralarında yansımalar şekillenebilmekte ve her defasında bu yansıma sonrası proba dönüş süresi uzadığı için bu sınır çizgisi her defasında biraz daha uzağa (distale) doğru görüntüye gelerek tekrarlanır. Burada gerçek çeperin görüntüsünü en üstte bulunan ve en belirgin olan çizgidir (1,2,5) (Şekil 3).

Bunu karaciğer dokusu örneği üzerinde açıklarsak, ultrason dalgaları bu nisbeten kalın dokulardan geçerken her türlü sınır yüzeyinde yansıtılmaktadırlar. Bu nedenle proba yakın olan kısımlarda derinlere oranla daha hipoeoik görünecektir, yani ses dalgalarında bir attenüasyon (zayıflama) şekillenecektir. Bu durumu önlemek için alet tarafından otomatik olarak derinlere gittikçe bir ayarlama yapılmaktadır ve aynı yapıdaki dokular distalde ve proksimalde aynı görünmektedir. Ancak sıvı bir ortamdan geçen ultrason dalgalarında herhangi bir yansıma, kırılma veya absorpsiyon şekillenmediği için sıvıyı doğrudan geçerler. Sıvının altındaki bölge ile yan taraflardaki dokuların derinlik kompenzasyonu aynı olduğu için sıvıdan geçen ekolar distalde daha fazla bir enerjiye sahiptir ve eko artışı şeklinde karşımıza çıkar (1,2,4,5,6) (Şekil 3,4,7).

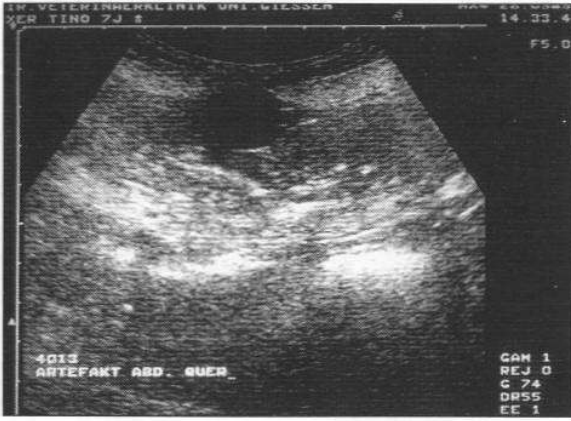
Şekil 6. Dalagın linea alba üzerinde alınan transversal kesitlerinde dalak orta hat üzerinde değişik ses iletim hızı nedeniyle bir bombelenme (kısılma fenomeni / pseudotümör) yapmaktadır.

Abbildung 6. Eine über der Medianen transversal geschaltete Milz zeigt aufgrund unterschiedlicher Schallleitungs geschwindigkeiten über der Linea alba einen sogenannten Pseudotumor (Verkürzungsphänomen).

Bu artefaktı örneğin köpekte dalağı linea alba üzerinden incelediğimizde görebiliriz (3,5). Burada dalak dokusu içerisinde tam linea alba hizasına denk gelen bölgede daha hipoeoik tümör benzeri yuvarlak yapının oluşmasının nedeni, linea alba'nın lateralindeki karın duvarı dokularına göre farklı bir ses iletim hızına sahip olmasıdır. Linea alba'dan geçen ultrason dalgaları buradan çok daha kısa sürede dalağa ulaşırlar ve tekrar proba geri dö-

nerler. Böylece ultrason aleti tarafından sanki dalak dokusu proba daha yakın bulunuyormuş gibi görüntü verilmektedir. Bu şekilde görüntüde dalak yukarı doğru bombelenmektedir (2,3,5,7) (Şekil 6). Bu nedenle yüzeye yakın metastazların tanısı ve gerçek ile sanal tümörlerin ayırımı için karın duvarının diğer bölgelerinden değişik kesitler almak gerekir (2,5,7).

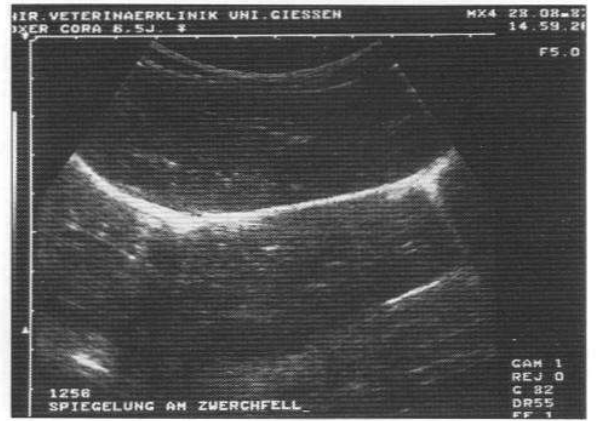
Şekil 7. Karaciğer diaphragma üzerinde ayna artefaktı şekillendirmiş. Diaphragma üzerinde ayrıca kesit kalınlığı artefaktı dikkati çekmektedir. **Abbildung 7.** Leberspiegelung am Zwerchfell (Spiegelartefakt). Das Zwerchfell zeigt außerdem ein Schichtdickenartefakt.

Karaciğerin enine ve boyuna kesitlerinde sağlıklı hayvanlarda da karaciğer parenşimi ve safra kesesi diaphragmanın kranialinde thoraks'da görülebilir (2,3,5,7) (Şekil 7). Bazen aynı testis üstüste iki defa görüntülenmektedir (2). Bu aynalanmanın nedeni çok fazla yansıma yapan interfazlardır (yüksek impedans farkı), örneğin çukur ayna gibi etki yapan diaphragma kubbesi (1,2,3,5,6) veya testis zarlarıdır (2). Buradan ses dalgalarının bir kısmı indirekt olarak önünde bulunan organa yansıtılmakta, sonra da yine aynı yoldan yansyarak proba geri döner. Bu şekilde daha uzun yol kateden ve daha fazla zamanda geri dönen ultrason dalgaları monitörde daha uzak bir bölgede görüntüye gelmektedir (1,2,5), yani prob bu interfazı akustik aynadan daha uzakta gibi algılar (6). Diaphragma fitkı izlenimi veren bu artefakt değişik açılardan değişik kesitler alınarak önlenabilir veya tanınabilir (2). Bunun dışında perikardium-akciğer geçiş bölgesinde çok yansıtıcı bir yüzey teşkil etmekte ve kalbin ayna gölgesi bazen görülebilmektedir (1).

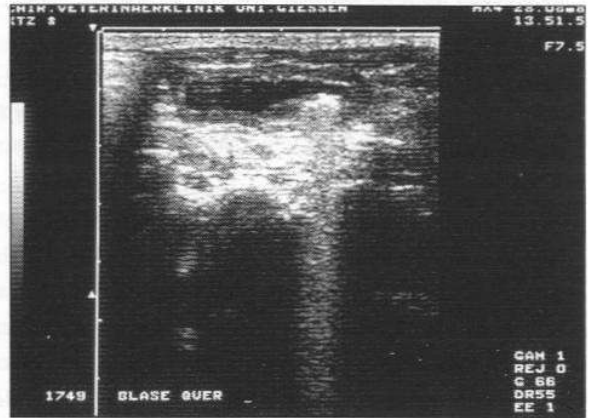
Şekil 8. İdrar kesesinde havalı tüfek mermisinin oluşturduğu kuyruklu yıldız artefaktı. **Abbildung 8.** Kometenschweifartefakt von Diabolokugel in Harnblase.

Küçük kemik, yabancı cisim (özellikle metalden) ve gazdan sonra refleksiz bir eko gölgesi yerine kuyruklu yıldız benzeri kirli bir eko gölgesi görünür. Bunun nedeninin reverberasyon olduğu düşünülmektedir (1,2) (Şe-

kil 5 ve 8). Özellikle sıvı-gaz karışımında da görülen bu artefakt, ses enerjisinin bu köpükte birçok kere ileri-geri yansması ve değişik zamanlarda proba ulaşmasıyla meydana gelir. En fazla duodenum gazında rastlanan bu artefakt safra yollarında hava ve safra kesesi duvarında kolesterol kristalleri bulunduğu zamanlarda da görülür. Bu artefakt barsak ile tümörlerin ayırımını sağladığı için yararlı sayılmaktadır (6).
